RAPPORT // TILSTANDSVURDERING

Marcus Thranes gate 4

Oppdragsgiver: Elveparken Sameie
Oppdragsnummer: 133484
Dato: 03.05.2017

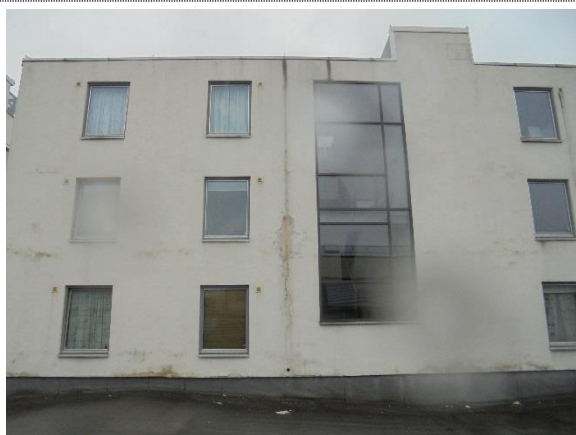
<p>Det er stedvis registrert store fuktskader på fasadene som ikke vender inn mot gårdsplassen. Dette skyldes trolig fukt som har kommet inn bak pussen. Spesielt på nord-fasadene til 4J, 4H, 4G, 4F og på østfasaden til 4A-C er det registrert omfattende skader. Skadene er så omfattende, at pussen på fasadene trolig bør slås ned.</p> <p>Trolig kommer skadene av for lite beslag på gesimsen/parapet, som gjør at vann får kommet inn bak pussen. Denne beslagsløsningen ble bare registrert på de veggene med fuktskader. Hvis slike skader får stå ubehandlet, vil skadeomfanget øke. Sprekker i fasaden har en tendens til å ha en akselererende utvikling hvis ikke fukttilgangen blir stoppet.</p> <p>For å oppnå et best mulig resultat bør trolig hele fasaden hogges ned, og bygges opp igjen iht. Sintef Byggforsk sine retningslinjer. Aktuelle byggforsksblader kan her blant annet være:</p> <ul style="list-style-type: none"> - 742.864 Fasadepuss. Skader og utbedringsalternativer. - 542.303 Fasadestystemer med puss på isolasjon. - 720.415 Skader i tilknytning til beslag mot nedbør. Årsaker og utbedring. <p>Ved utbedring av skadene må alle løsninger detaljprosjekteres.</p> <p>I tiltakslisten er det lagt inn en kostnad for en grundigere undersøkelse av fasaden. En grundigere undersøkelse vil innebære at man får kartlagt skadeomfang og skadeårsak bedre, og det er lettere å komme med et mer nøyaktig kostnadsestimat for å utbedre skadene. I tiltakslisten er det lagt inn et grovt estimat for hva utbedring av skadene vil komme på.</p> <p>De resterende fasadene har ikke de samme utfordringene med fukt, men de har behov for å males ila. de neste 5-10 årene. Platekledningen fremstår i tilfredsstillende stand, uten behov for vedlikehold. Fasadene bør vaskes ila. de neste tre årene.</p> <p>Vinduer, dører og porter: Tre- og aluminiumsvinduer har en forventet levetid på 40 år +/- 10 år. Vinduene er i dag cirka 15 år, og har en lang forventet restlevetid.</p> <p><u>Anbefalte tiltak</u> Tilstandsvurdering av fasadene på nivå 2 iht. NS3425 (tiltak 1). Rehabiliterer tre av fasadene (tiltak 2). Vaske fasadene (tiltak 3). Male fasadene (tiltak 4).</p>

Bilde nr. 1 På enkelte av fasadene er det store skader som bør undersøkes nærmere for å kartlegge skadeårsak og omfang.

- Fasadene bør undersøkes nærmere for å kartlegge omfanget og årsakene til skadene, og for å kunne bestemme et mer nøyaktig kostnadsoverslag for arbeidene.

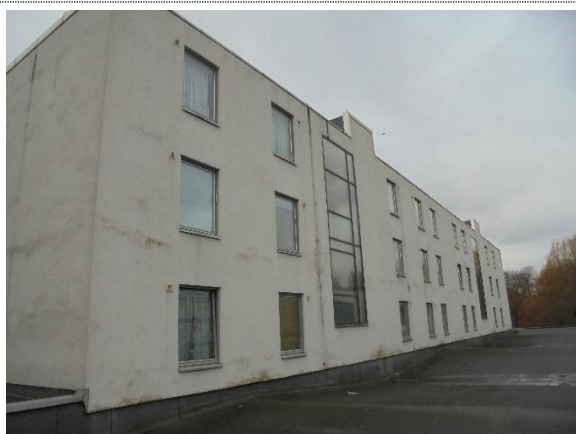
Bilde nr. 3 På enkelte av fasadene er det store skader som bør undersøkes nærmere for å kartlegge skadeårsak og omfang.

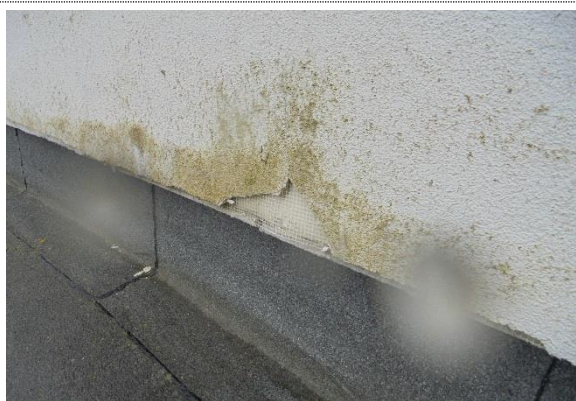
Bilde nr. 5 På enkelte av fasadene er det store skader som bør undersøkes nærmere for å kartlegge skadeårsak og omfang.

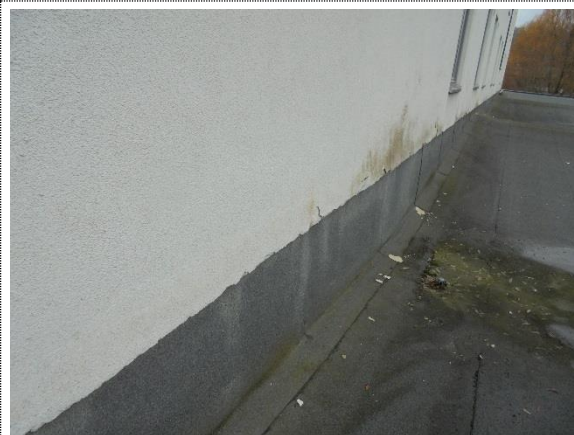
Bilde nr. 2 På enkelte av fasadene er det store skader som bør undersøkes nærmere for å kartlegge skadeårsak og omfang.

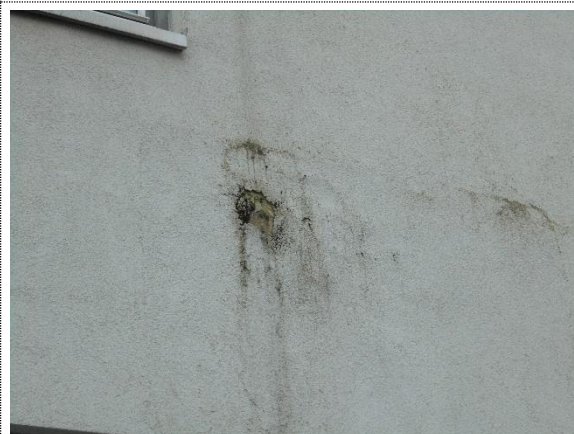
Bilde nr. 4 På enkelte av fasadene er det store skader som bør undersøkes nærmere for å kartlegge skadeårsak og omfang.

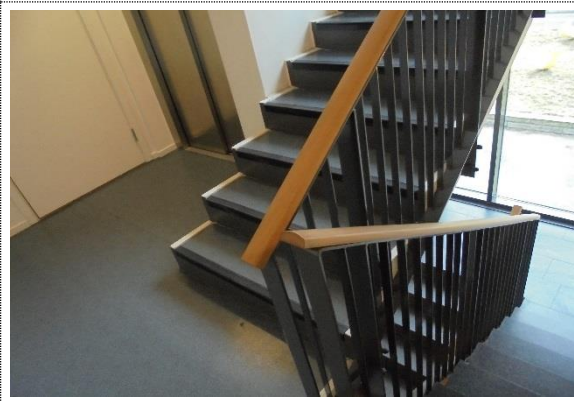
Bilde nr. 6 Vinyl-/linoleumsbeleggene i oppgangene bør årlig bones.

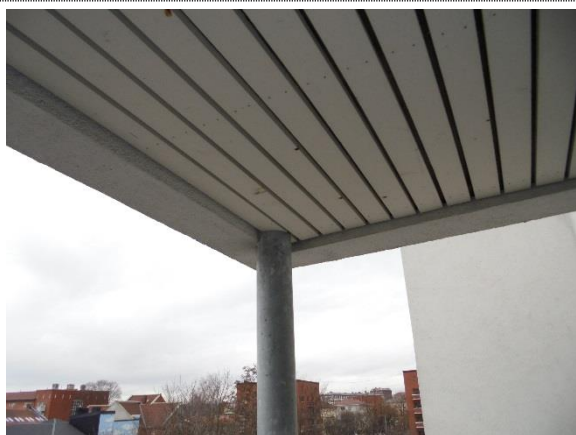
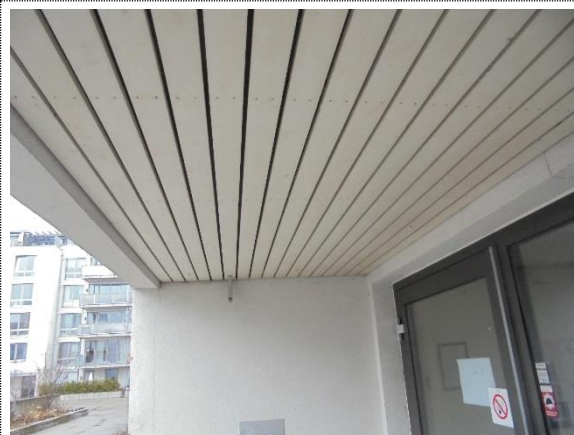
Bilde nr. 7 Spaltehimlingen over enkelte balkonger og inngangspartier bør overflatebehandles ila. de neste 10 årene.

Bilde nr. 8 Spaltehimlingen over enkelte balkonger og inngangspartier bør overflatebehandles ila. de neste 10 årene.

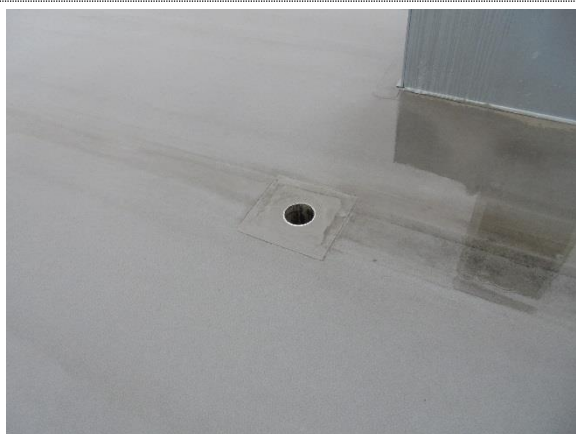
Bilde nr. 9 Det bør monteres slukrister på alle nedløpsrørene på taket.

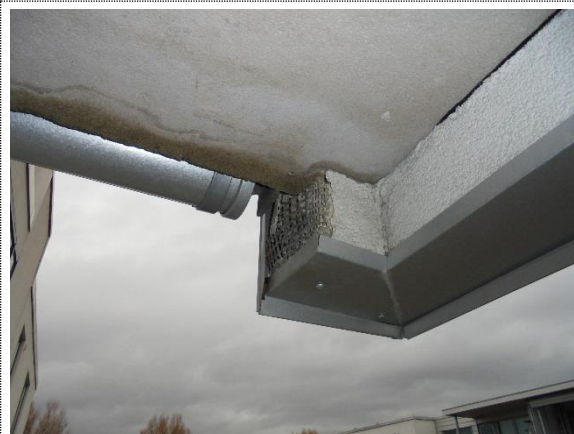
Bilde nr. 10 Merker etter en tidligere fuktskade på en av balkongene som nå er utbedret.

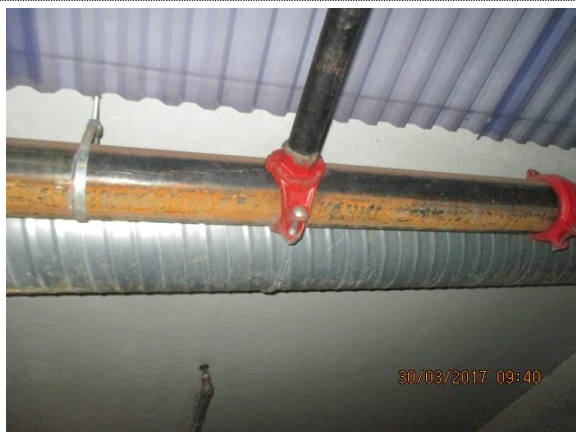
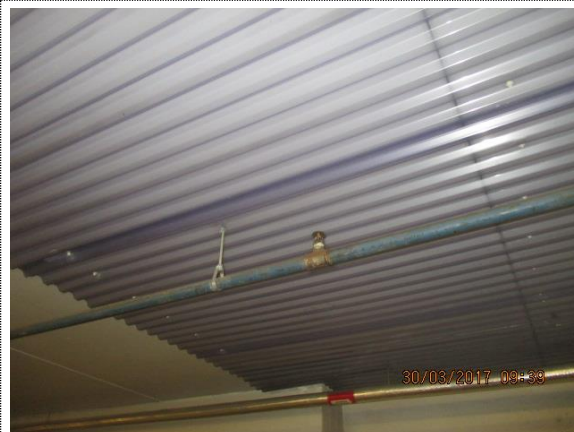
Bilde nr. 11 Rustbeskytte sprinklør og deler.

Bilde nr. 12 Rustbeskytte sprinklør og deler.

33	Brannslukking	<p><u>Beskrivelse</u> Garasjen er fullsprinklet med sprinkelsentral i U2 sammen med nedre nærings-del (U3) av parkeringen.</p> <p>Den enkelte beboer er selv ansvarlig for brannsikkerheten i egen leilighet. I henhold til dagens forskrifter, skal hver boenhet minimum inneholde et brannslukningsapparat eller husbrannslange som når hele leiligheten.</p> <p><u>Tilstand</u> Rørene til sprinkleranlegget rustet i garasjearealene. Det opplyses at det er etablert serviceavtale.</p> <p>OPAK har ikke kontrollert slukkeutstyret i den enkelte leilighet. I leiligheten som ble besiktiget er det husbrannslange. Det opplyses at dette finnes i alle leiligheter. Det er brannslangetromler og enkelte håndslukkere i fellesarealene. Håndslukkere og slangeskap har ingen servicegjennomgang.</p> <p><u>Anbefalte tiltak</u> Etablere serviceavtale på slukkeutstyr i fellesarealer (tiltak 1). Utbedre og rustbeskytte sprinklør i garasje og sprinklersentral (tiltak 2).</p>

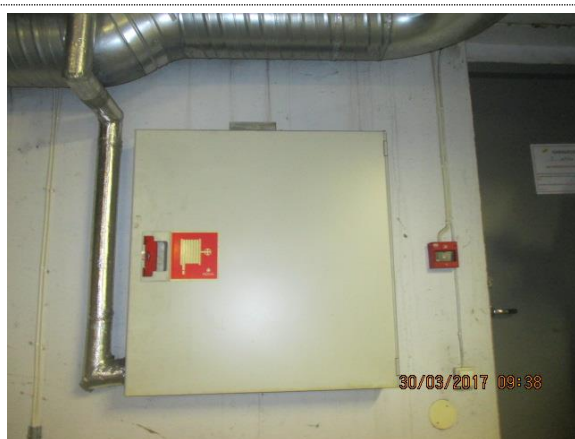
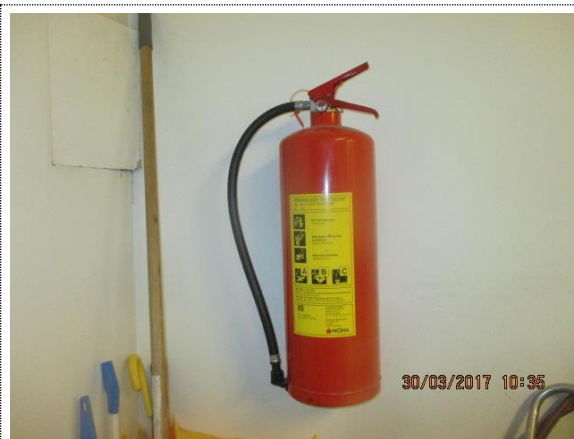
Bilde nr. 13 Etablere serviceavtale på slukkeutstyr i fellesarealer.

Bilde nr. 14 Etablere serviceavtale på slukkeutstyr i fellesarealer.

- OPAK anbefaler at det etableres kontrollrutiner for håndslukningsapparater i fellesarealer.

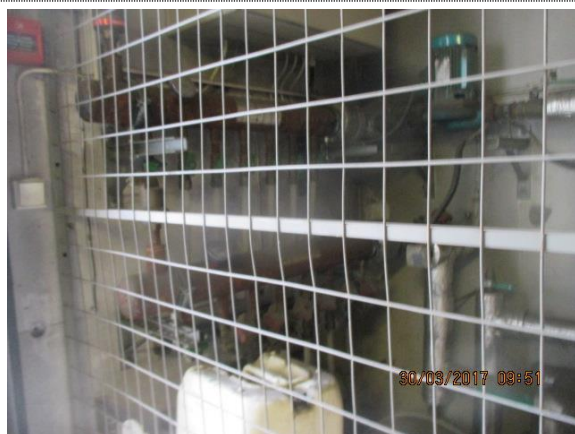
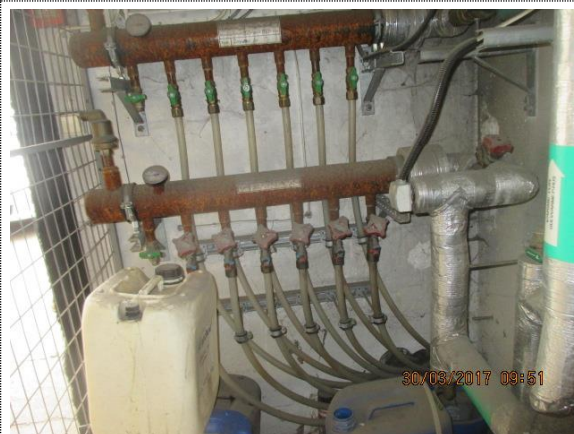
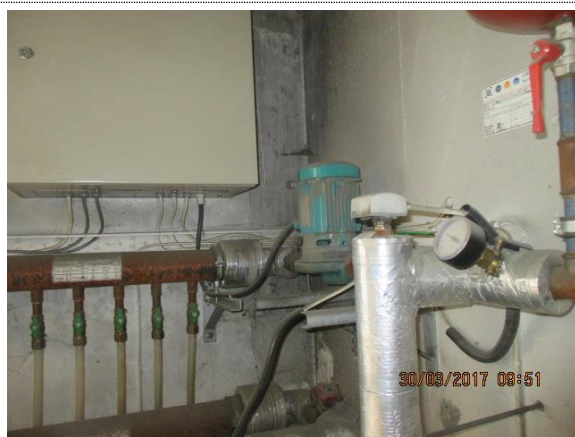
Bilde nr. 15 Rustbeskytte gatevarmerør og fjernvarmerør.

Bilde nr. 16 Rustbeskytte gatevarmerør og fjernvarmerør.

Bilde nr. 17 Rustbeskytte gatevarmerør og fjernvarmerør.

<p><u>Tilstand</u> Normal forventet levetid for rørene er 40 +/- 10 år. De opprinnelige vann- og avløpsrørene er i dag ca. 16 år gamle. Basert på normale levetidsbetraktninger, og tilstanden, har rørene en restlevetid på min. 20 år.</p> <p>Badet som ble besiktiget har flislagte gulv og vegger, og moderne sanitærutstyr. Det er ikke opplyst om vannlekkasjer fra baderom til underliggende leiligheter. Varmtvannsberederne er den enkelte beboers ansvar. Det er bøttekott og eget toalett for vaktmester og håndverkere. Sanitæranlegg og røranlegg er i god stand.</p> <p><u>Anbefalte tiltak</u> Ingen tiltak.</p>
32	Varme	<p><u>Beskrivelse</u> Det er installert et vannbårent varmeanlegg med varme til radiatorer. Anlegget er fra byggeåret 2001. Det er basert på fjernvarme fra egen fjernvarmesentral og med en undersentral i U2 sammen med næringsdelen tilhørende området. Pumpe sirkulerer vannet via termisk isolerte rørledninger av stål frem til radiatorer under vinduene i leilighetene. Radiatorene har termostatkraner. Det er utvendig gatevarme fra flere vekslere i garasjen og egne rom i bod-arealene i 1. etasje.</p> <p><u>Tilstand</u> Røranlegg, radiatorer og noen ventiler er fra byggeåret 2001. Disse er i dag 16 år gamle. Normal levetid for røranlegg er 40 +/- 10 år. Tilstanden på varmeanlegget vurderes som god, med fortsatt lang restlevetid. Det er registrert rustangrep på røranlegget til gatevarmen.</p> <p><u>Anbefalte tiltak</u> Utbedre påbegynnende rust på rør i varmesentral og gatevarmerør i sentralene (tiltak 1).</p>

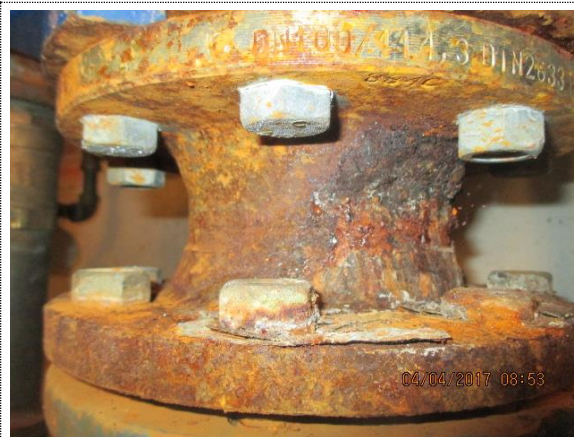
Bilde nr. 18 Rustbeskytte rør i sprinkler og varmesentral.
